LE TRASFORMAZIONI
URBANISTICHE E ARCHITETTONICHE DI SANTA SOFIA
DOPO IL SISMA DEL 1918

The 1918 Santa Sofia earthquake represents a watershed event for the Alta Val Bidente: the whole valley's history was irreversibly impacted by it in terms of both urban and architectural as well as social transformations. The main aim of this paper is to explore the architectural processes which involved the centers of Santa Sofia and Mortano, providing insights for further cross-investigation on the area.

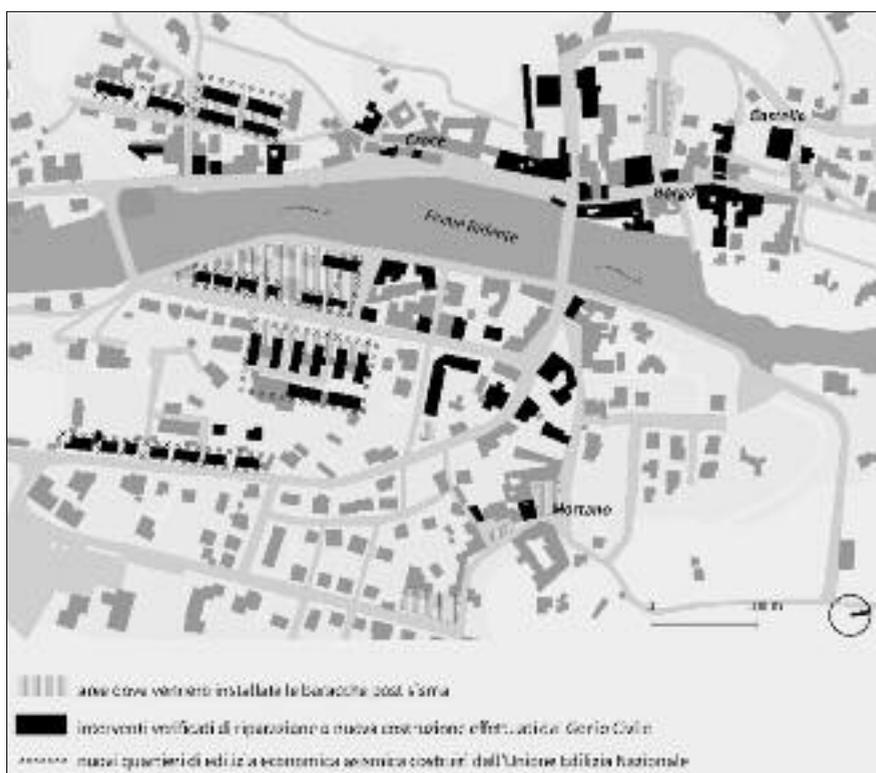
Fig. 4 – Le trasformazioni dell'assetto fondiario di Santa Sofia e Mortano dopo il sisma del 1918.

Parallelamente al restauro però, si lavorò alla realizzazione di veri e propri quartieri residenziali che tuttora risultano invariati rispetto alla conformazione originaria (il quartiere Shanghai, il Villaggio Perilli (che però ha subito trasformazioni negli anni Ottanta; *nda*), il quartiere di viale Roma (al tempo viale dei Tigli) e dell'*ex* Foro Boario (ora via Marconi). I nuovi edifici, tutti adibiti ad abitazione, furono costruiti secondo la normativa vigente in materia antisismica ed edilizia, notevole eredità del terremoto di Messina del 1908 (*figg. 4, 6, 7, 8*)¹³.

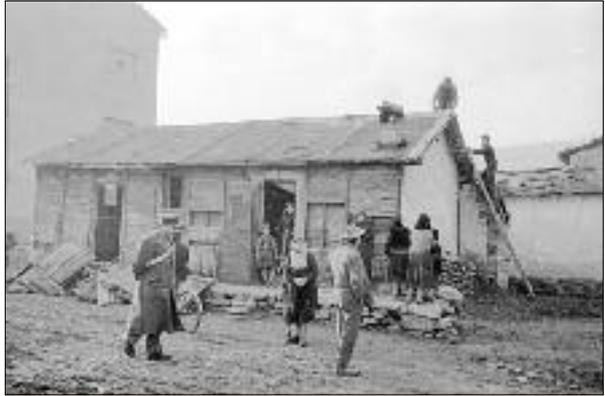
Fig. 5
Una baracca in legno.
Foto tratta
dall'Archivio Valbonesi.

Si contavano circa 65 baracche (in legno, vimini o muratura) nei capoluoghi (Santa Sofia e Mortano) e circa 6 nelle frazioni, adibite ad abitazioni o ad edifici pubblici provvisori (ospedali, chiese, uffici postali, ecc.) (*fig. 5*). Queste ultime erano collocate preferibilmente in unità singole nei punti di snodo principale del paese, mentre per le baracche a funzione residenziale si preferì creare comparti *ad hoc*, a mo' di villaggio. Queste aree, scelte a ridosso del centro storico, non lontano dalle rive del Bidente, sono poi diventate a tutti gli effetti i nuovi quartieri di edilizia economica asismica sovvenzionata dall'Unione Edilizia Nazionale.

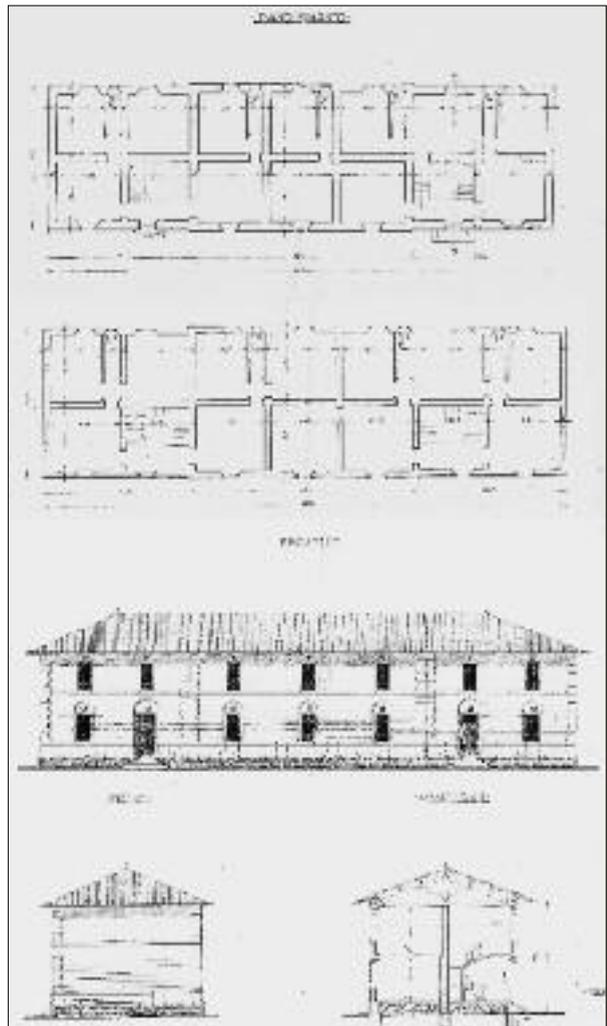
Fig. 6
Disegni di case economiche asismiche
che compongono le schede
degli interventi ad opera
del Genio Civile.
Tratti dall'Archivio di Stato di Forlì,
Fondo Genio Civile,
Serie Speciale
terremoto Santa Sofia 1918-1919.

Insieme al Corpo Reale del Genio Civile, l'UEN fu protagonista della costruzione delle case economiche asismiche di Santa Sofia, la cui formazione ha dato il via alla nascita dei quartieri residenziali intesi in senso moderno. I primi progetti portano la data del 1920, gli ultimi del 1935 (il quartiere "Shanghai"): in questo lasso di tempo sono stati costruiti circa 150 appartamenti distribuiti in diverse 6 tipologie di case e in circa quattro aree del paese di Santa Sofia.

Tutte le tipologie di abitazione popolare asismica, avevano (e tuttora hanno, *nda*) impianto semplice in modo da assicurare spazi adeguati (da uno a tre ambienti con cucina), buone condizioni igieniche (ciascun appartamento era dotato di bagno) e areazione ottimale, ed erano raggruppati in palazzine di quattro unità (o multipli), dotate di cantine, cortili o giardini privati e alte massimo due piani fuori terra. L'impianto semplice si rifletteva sui prospetti, rigorosi e schematici, ma arricchiti di dettagli e particolari (ancora in alcuni edifici sono visibili i fregi dipinti nella fascia sottostante lo sporto di gronda). Dal punto di vista tecnologico, le scelte mirarono tendenzialmente ad avere coperture con strutture in legno e manto in coppi di laterizio, solai in cemento armato a struttura mista, pavimenti in cotto o graniglie di cemento, muratura portante mista in pietrame, laterizio e malta di calce, e tramezzature interne in mattoni forati o pieni e malta di calce, secondo le direttive dettate dalle normative vigenti all'epoca. Il calcestruzzo diventa da opera di rinforzo nei restauri a vero e proprio attore principale nelle nuove costruzioni.

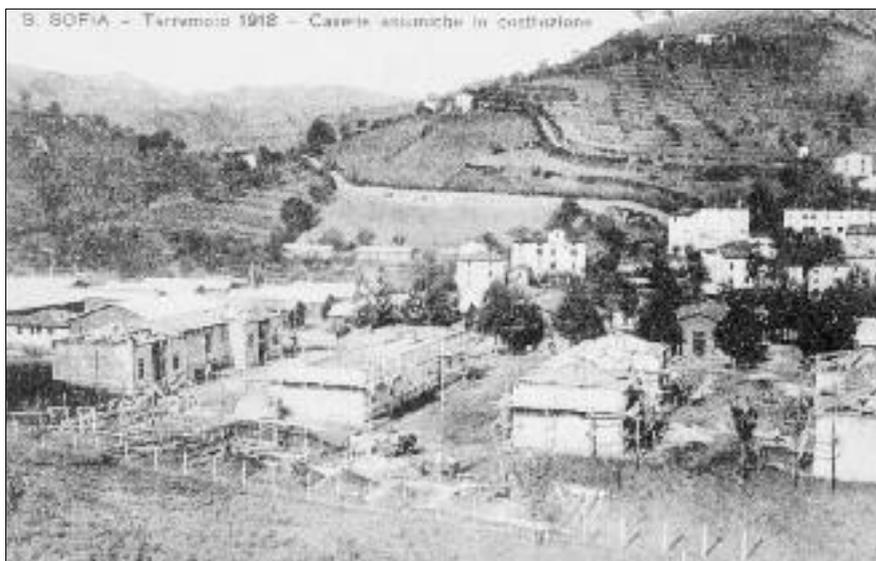
Fig. 7 – Il Villaggio Perilli in costruzione. Cartolina di collezione privata.

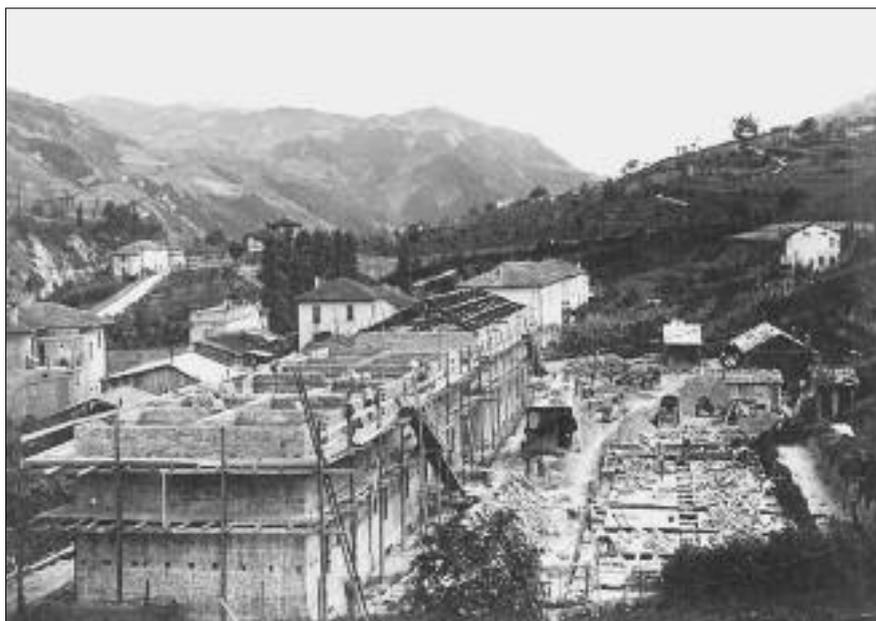
Fig. 8 – Il Quartiere “Shanghai” in costruzione. Cartolina di collezione privata.
